## Le chantier du Wharf s'est fait par étapes

De gros travaux de rénovation ont été effectués au Wharf afin de remplacer le tube plongeur. Ce chantier, impressionnant, a mobilisé les techniques les plus pointues.

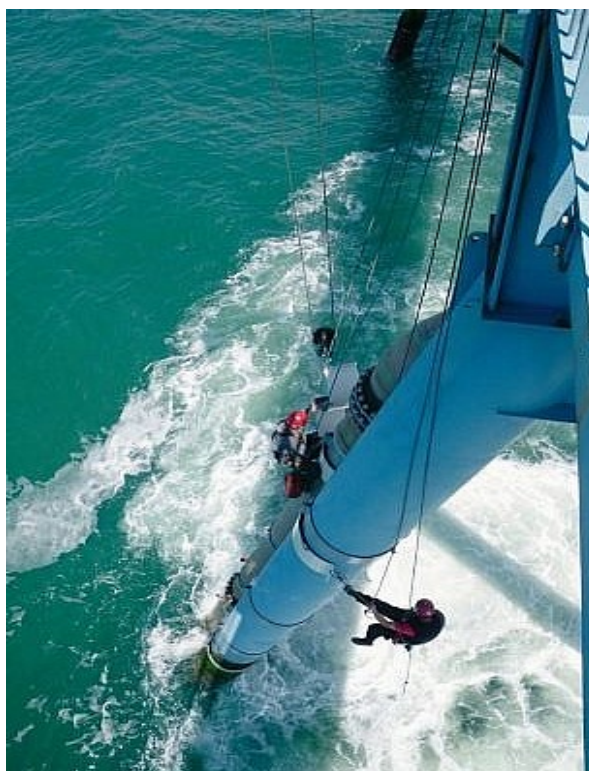
Plongeurs et alpinistes ont participé aux travaux. PHOTO ANNIE PEYRAS

Le chantier a été réalisé par étapes : « Il a fallu tout d'abord mettre en place un système provisoire de vidange, explique Sabine Jeandenand. Un by-pass (tube plongeur provisoire) a été installé pour permettre la dérivation des effluents, le temps de changer le tube plongeur. Le nouveau, en polyester, a ensuite été mis en place.
